TEKNISK PM GEOTEKNIK

DETALJPLAN FÖR **PFO I5 Återvall södra** VÄRMDÖ KOMMUN

Uppdrag: 313523 – Södra Återvall
Titel på rapport: Teknisk PM Geoteknik
Status: Underlag för detaljplan
Datum: 2023-09-01

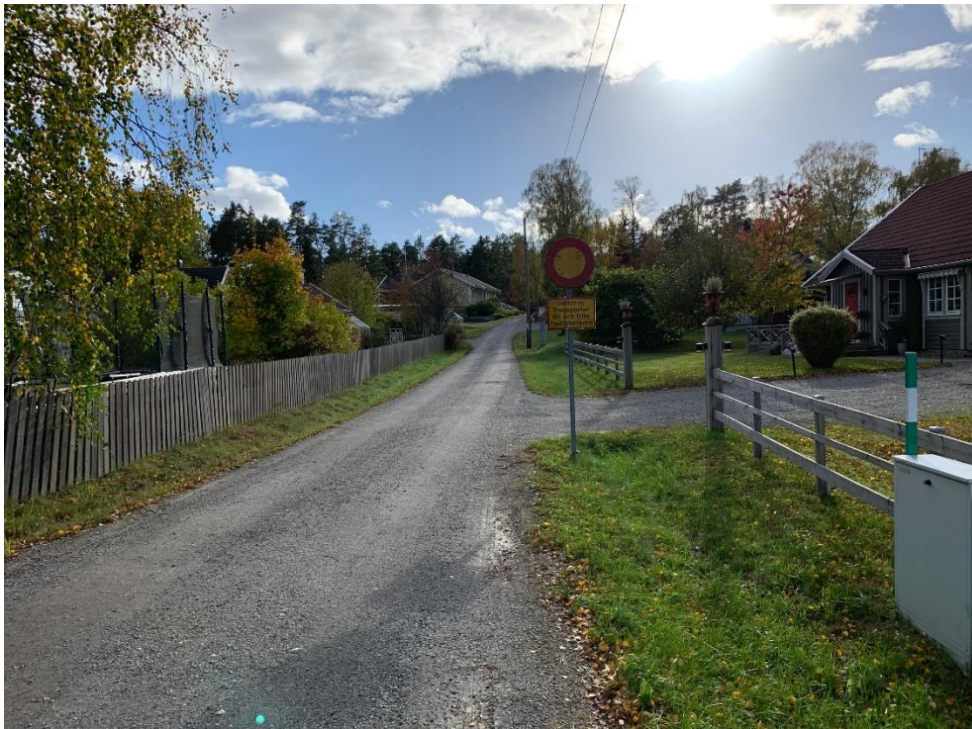
Marknivån varierar enligt grundkartan mellan +17 och +21 inom området. Marken är relativt plan och består till största del av villaträdgårdar med enfamiljshus och träd samt vägar.

Figur 3: Bild på del av delområde 1. Tagen på Hållstedts väg från Eknäsvägen.

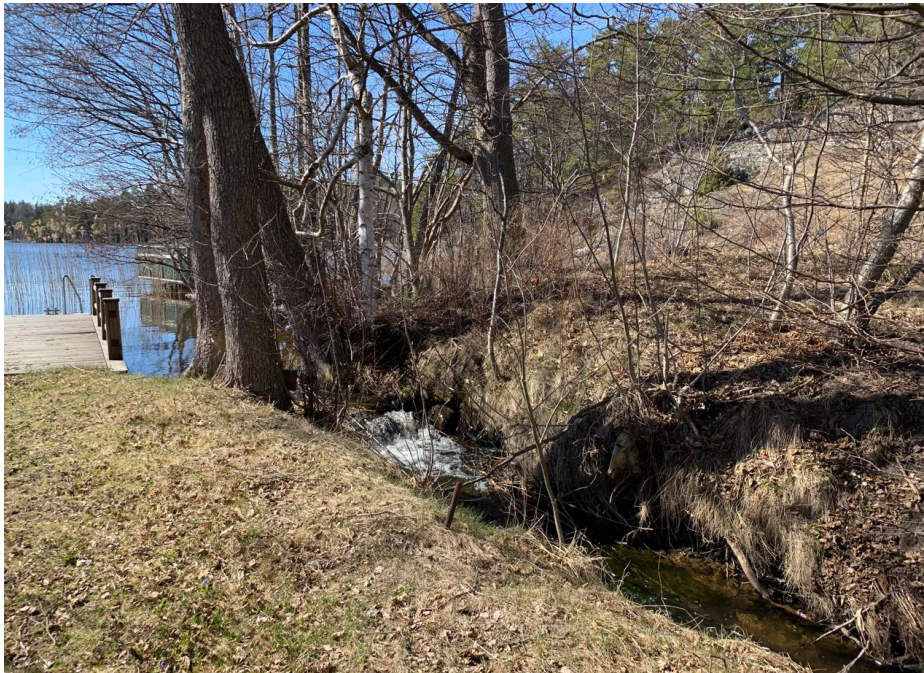
I den nordvästra delen av området finns ett dike som går från Återvallsträsket till Eknäsvägen. Dikets djup är på större delen av sträckan inte särskilt djupt, kring 1 m, och dess slänter inte särskilt branta, flackare än 1:2. Närmare Eknäsvägen ökar dikets djup till cirka 2,5 m och dess slänter är något brantare och lutar cirka 1:1,5 som mest.

Figur 4: Diket i anslutning till Återvallsträsket.

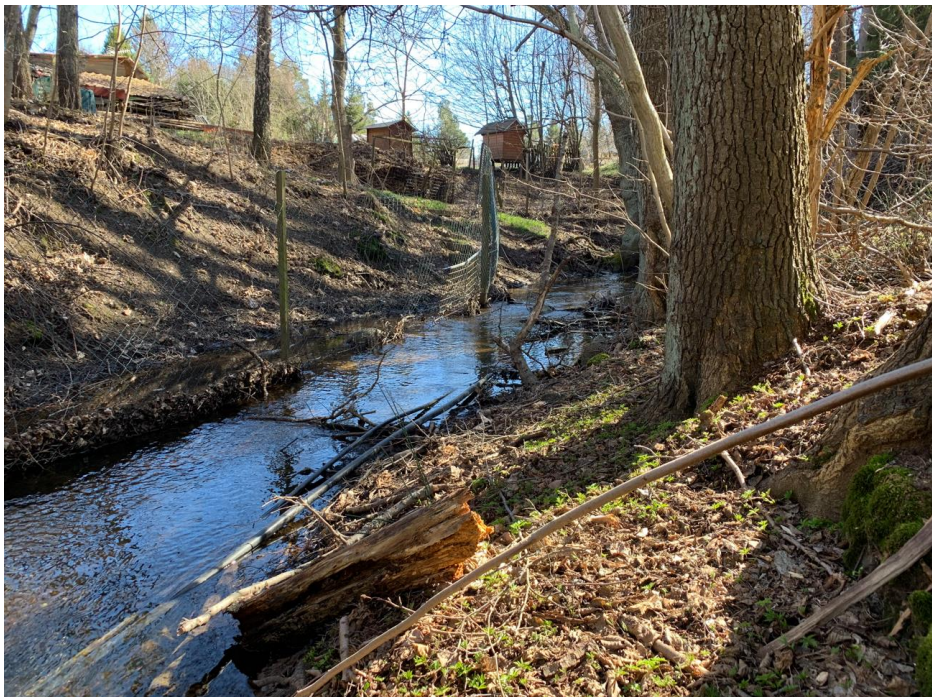
Figur 5: Diket i anslutning till Eknäsvägen. Bild taget mot söder.

Dikets djup är på större delen av sträckan inte särskilt djupt, kring 1 m, och dess slänter inte särskilt branta, flackare än 1:2. Närmare Eknäsvägen ökar dikets djup till cirka 2,5 m och dess slänter är något brantare och lutar cirka 1:1,5 som mest. Då jorden inom området består av friktionsjord bestående av siltig finsand och sand med en relativ lagringstäthet som fast eller mycket fast bedöms slänter vara stabila för befintliga förhållanden.

För att inte öka belastningen på dikesslänterna i den norra delen, där diket är som djupast, rekommenderas att inga nybyggnationer tillåts inom 6 m från dikeskrönet, se figur 12.

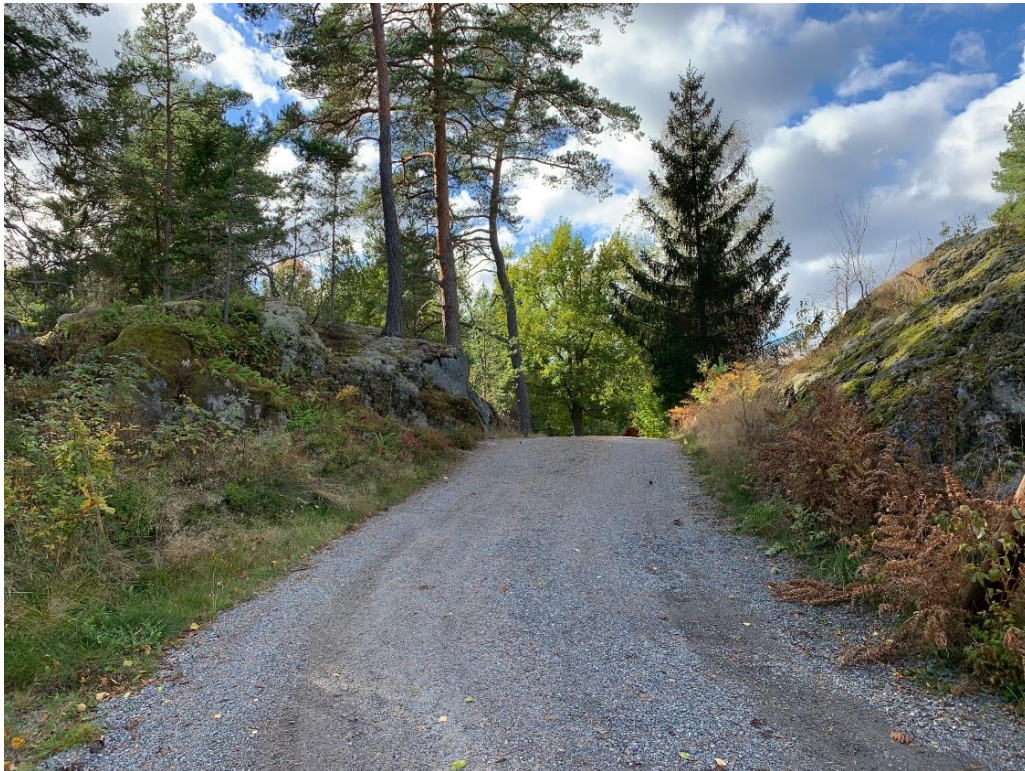
Marknivån inom området varierar enligt grundkartan mellan +21 och +33. Marken består omväxlande av villatomter och skogsområden med grusvägar. Områden med berg i dagen förekommer. Inom de lägre liggande delarna av området är marken relativt horisontell. Inom områden med högre marknivåer lutar marken mer. Inom dessa områden består marken till stor del av berg i dagen.

Figur 6: Bild på en del av delområde 2, Hållstedts väg mot sydväst.

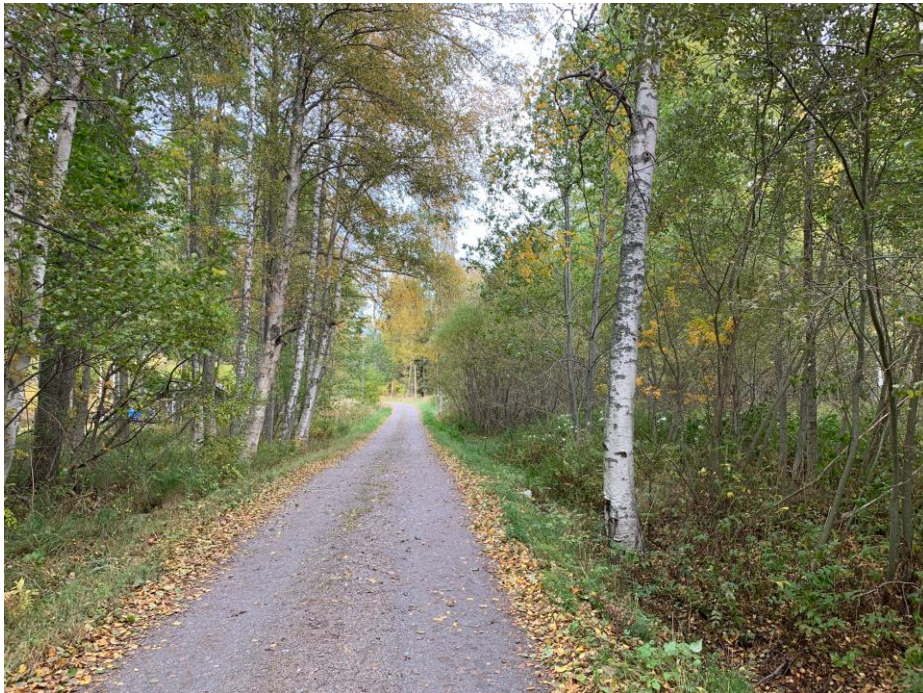
Marknivån inom området varierar enligt grundkartan mellan +18,5 och +21. Marken är relativt plan och består av en grusväg, gräsytor, träd och buskar. Området angränsar till Återvallsträsket.

Figur 7: Bild på en del av delområde 3, Karbyvägen mot norr.

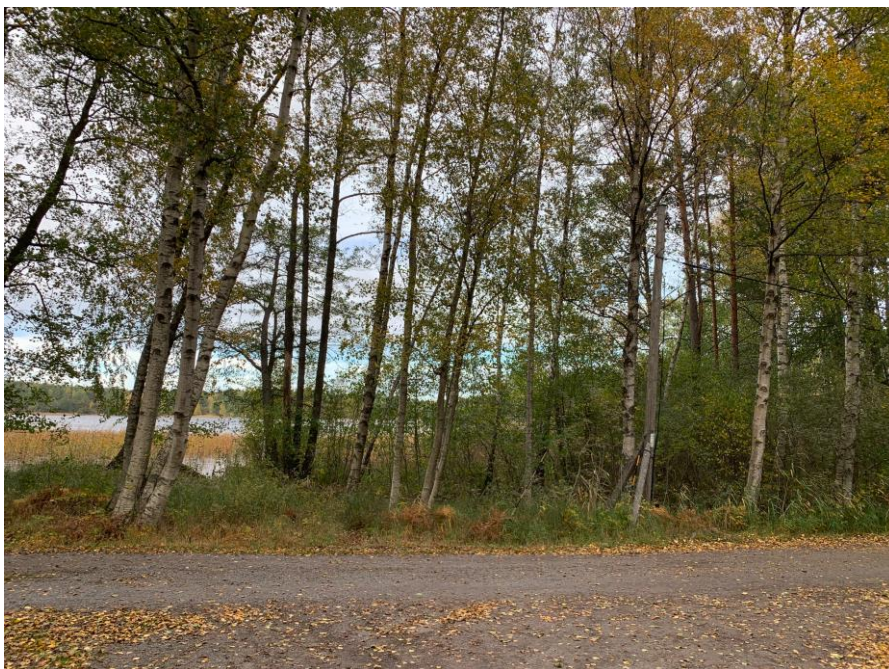
Figur 8: Bild på en del av delområde 3, bild tagen på Karbyvägen mot Återvallsträsket.

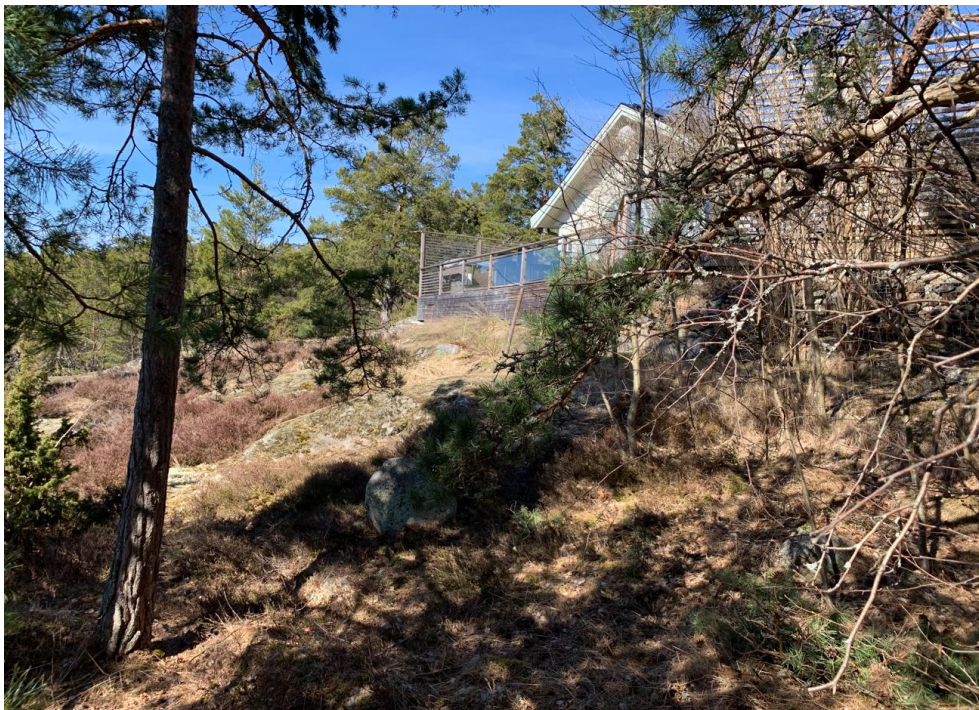
Figur 9: Säby 1:26 Berg i dagen mellan befintlig byggnad och Återvallsträsket.

För de fastigheter inom området som angränsar mot Återvallsträsket består marken av berg i dagen eller vad som bedöms som ett tunt jordlager ovan ytnära berg. Detta gör att det inte föreligger risk för ras eller skred ner mot Återvallsträsket.

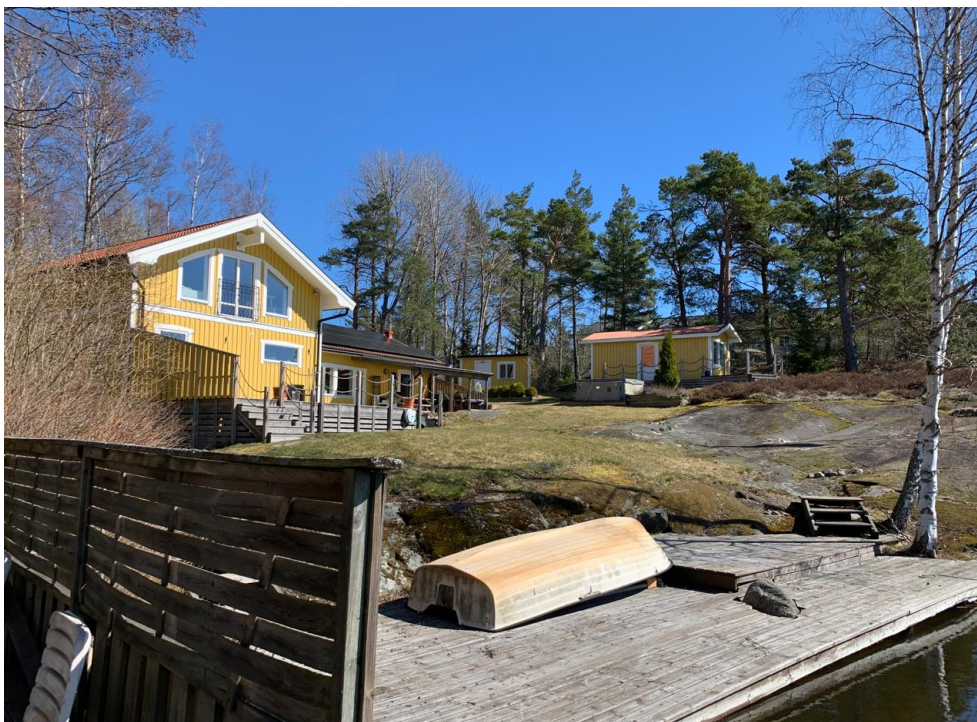
Figur 10: Säby 1:31 berg i dagen mellan befintlig byggnad och Återvallsträsket.

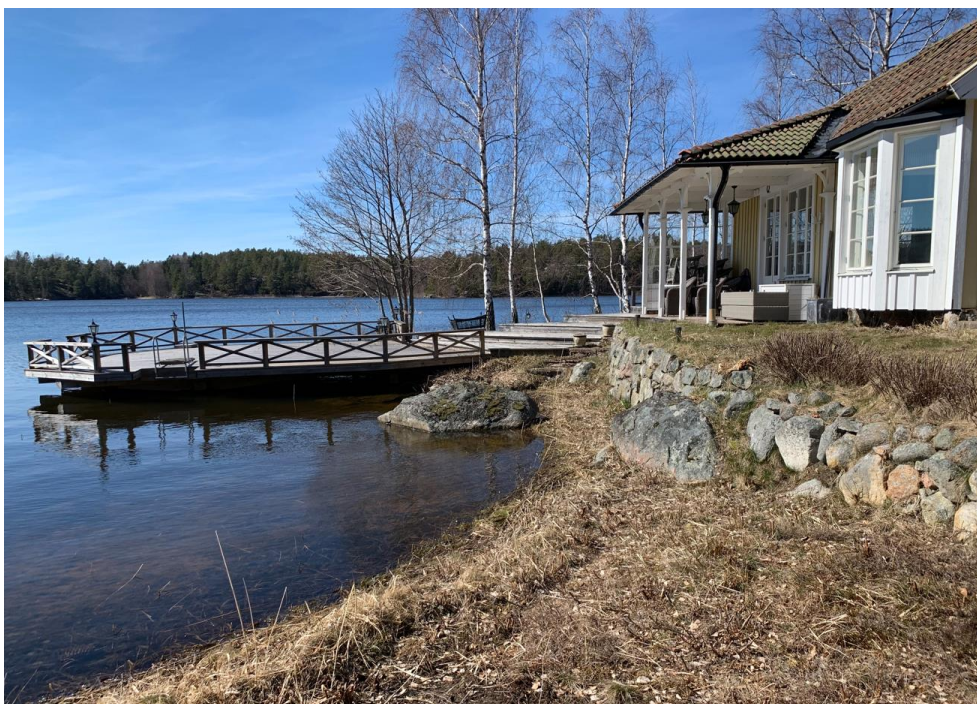
Figur 11: Säby 1:55, Berg eller stora block mellan befintlig byggnad och Återvallsträsket.

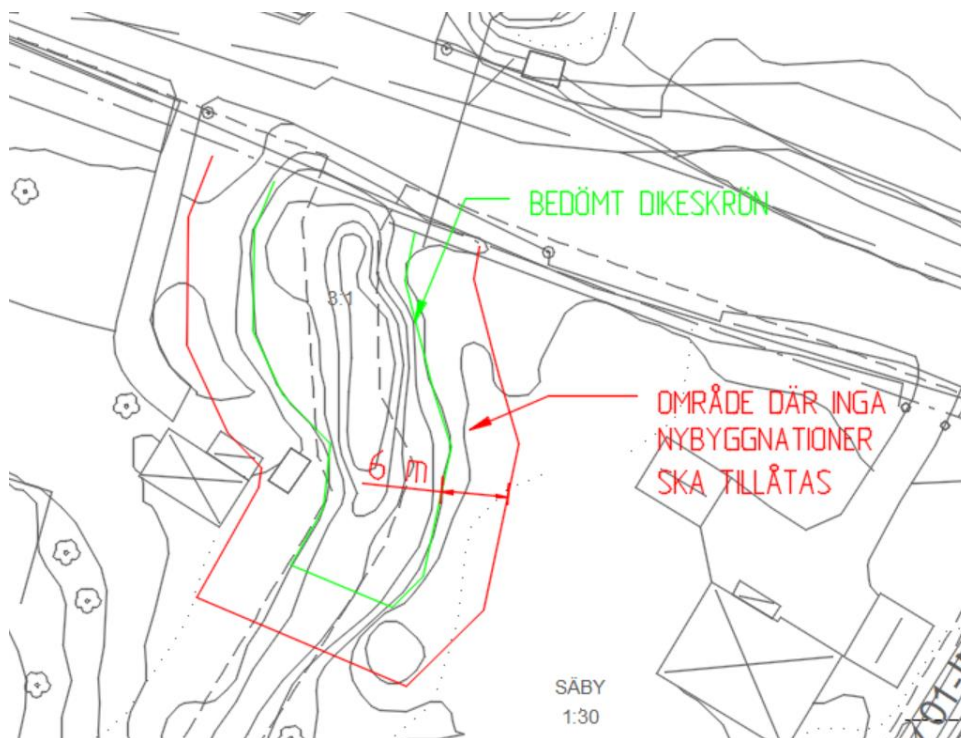
Figur 12: Område där inga nybyggnationer ska tillåtas.

De befintliga byggnaderna som ligger strax innanför och i anslutning till restriktionsområdet på fastigheten Säby 1:130 är äldre komplementbyggnader.

För att säkerhetsställa att ingen ökad belastning i form av nya byggnader uppförs inom 6 m från dikeskrönet ska en planbestämmelse införas.
