## Utredning av kulturhistoriska värden inom detaljplan Norra Återvall, Ingarö

Samrådshandling  
Enligt PBL (2010:900)  
Dnr: 2020KS/0567 15  
Datum: 2020-10-12

<b>Uppdrag</b>	
<b>Uppdragsnamn</b>	306880 Återvall
<b>Version</b>	Slutversion
<b>Datum</b>	2020-10-12

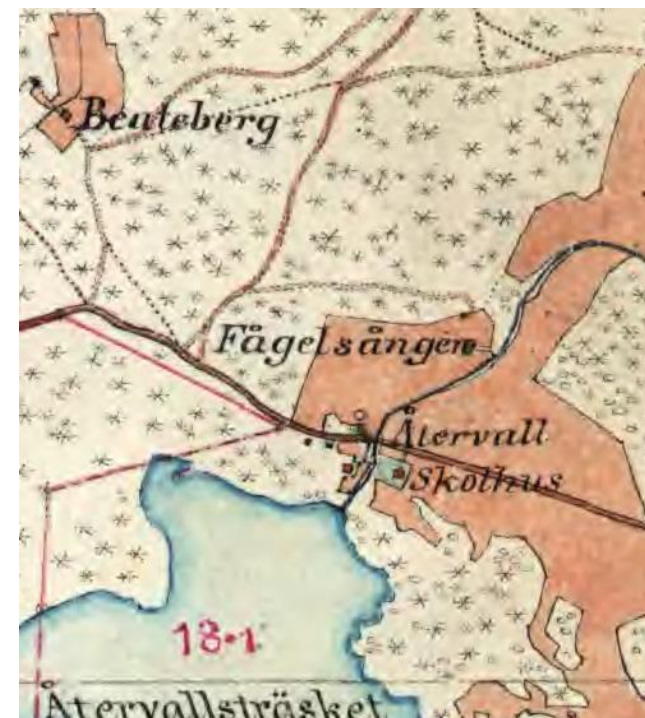
Figur 5. Häradsekonomiska kartan 1901–1906. Källa: Lantmäteriet.

Gården nåddes via en mindre väg/stig utmed Återvallsbäcken (Se figur 5). Ytterligare en mindre väg/stig gick från Fågelsången, genom skogen, till en byggnad i nära anslutning till gården. Bebyggelse har vid denna tid även tillkommit utmed Eknäsvägen. På dess norra sida

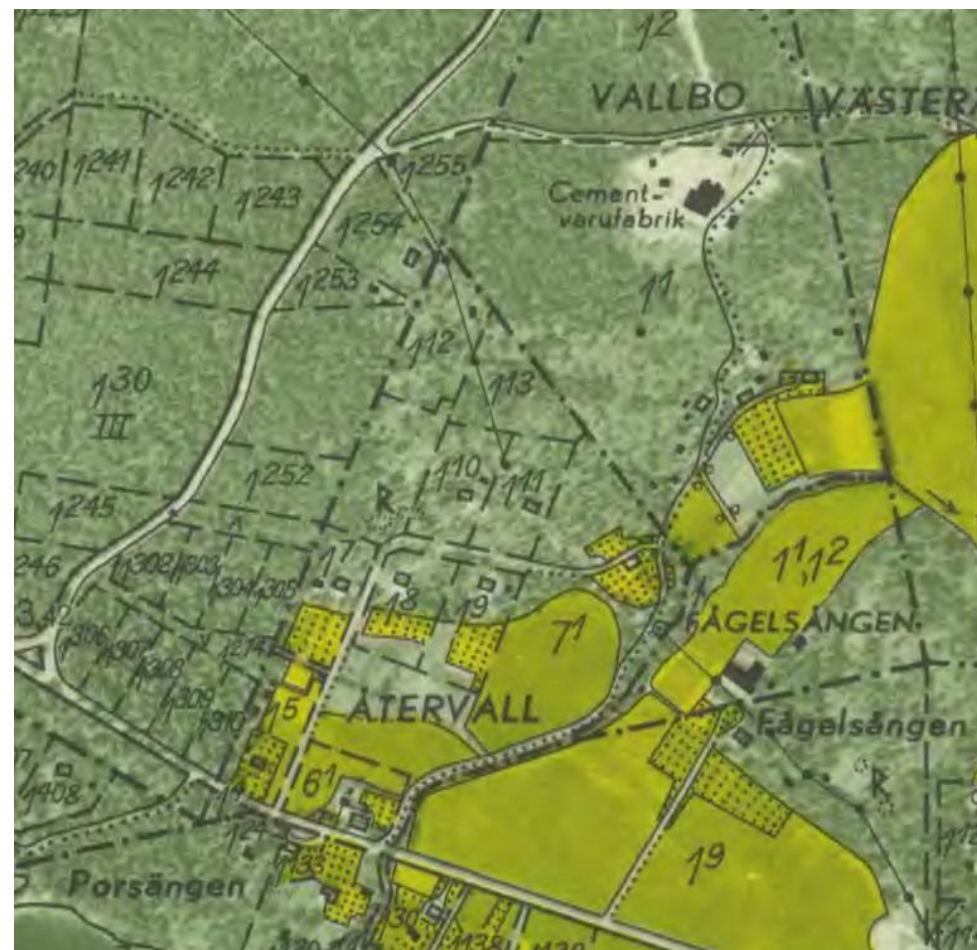
Figur 6. Ekonomiska kartan, 1952. Källa: Lantmäteriet.

Av den ekonomiska kartan från 1952 framgår att områdets grundstrukturer med vägar och fastigheter i området i stort är etablerad. Avstyckningen av fastigheter i området har påbörjats och sammantaget finns här nu ett 10–15-tal bostäder. I den norra delen har en cementfabrik anlagts, fastigheten upptar ca en tredjedel av områdets yta. I anslutning till jordbruksmarken inom fastigheten ligger fabriken arbetarbostäder. De knyts ihop med cementfabriken norrut och Återvall söderut genom en mindre väg/stig. I områdets centrala del har avstyckningar av en annan av områdets större fastigheter, Återvall 7<sup>1</sup>, påbörjats. De nya fastigheterna har bebyggts med mindre fritidshus och permanentbostäder. Ett dussintal tomter har styckats av i områdets västra del men dessa är ännu obebyggda, med undantag för 3 fastigheter längst norrut.

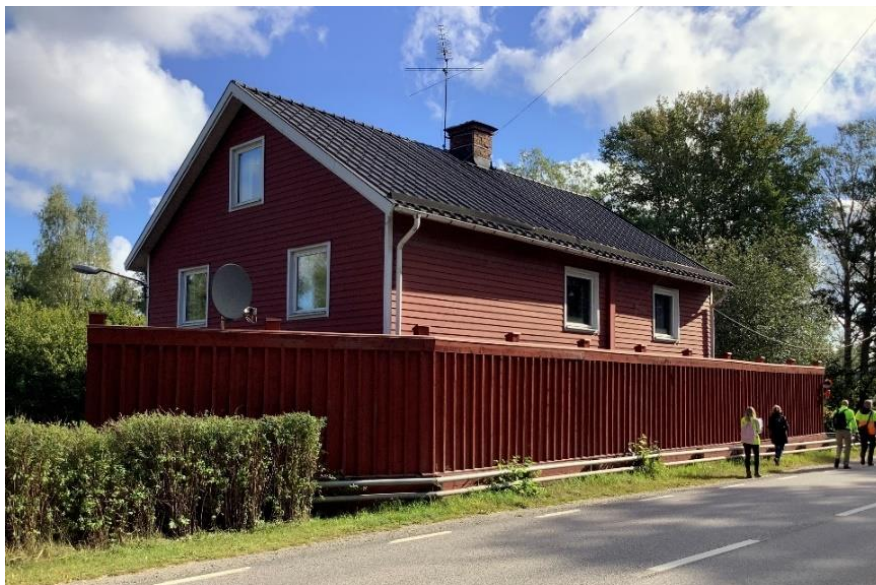
Figur 22. Vy mot öster från Eknäsvägen.

Byggnaden har dock en bevarad karaktär för äldre bebyggelse i Återvall i form av rödmålad panel, vitmålade fönsterkarmar och husknutar, murad skorsten, delvis bevarad äldre grund med fältsten samt att husets uttryck i volym och takvinkel är bevarat.

Återvallsaffären drevs av den lokalt och på Ingarö kända Albert Zetterberg, följt av dennes son, Erik Zetterberg. Den sista handlaren i Efter att handelsboden stängdes 1974 har byggnaden genomgått ändringar i samband med omställning till enfamiljsbostadhus som även påverkat det exteriöra uttrycket. Fasaden har ändrats, fasadpanelen har bytts ut från stående panel på nedervåningen och liggande på övervåningen, till liggande fasspontpanel på båda våningsplan. Entréer har flyttats och ändrats. Fönster har bytts ut, från tvåluftsfönster till enlufts, några har även satts igen. Mot Eknäsvägen finns ett på senare år tillagt högt bullerplank.

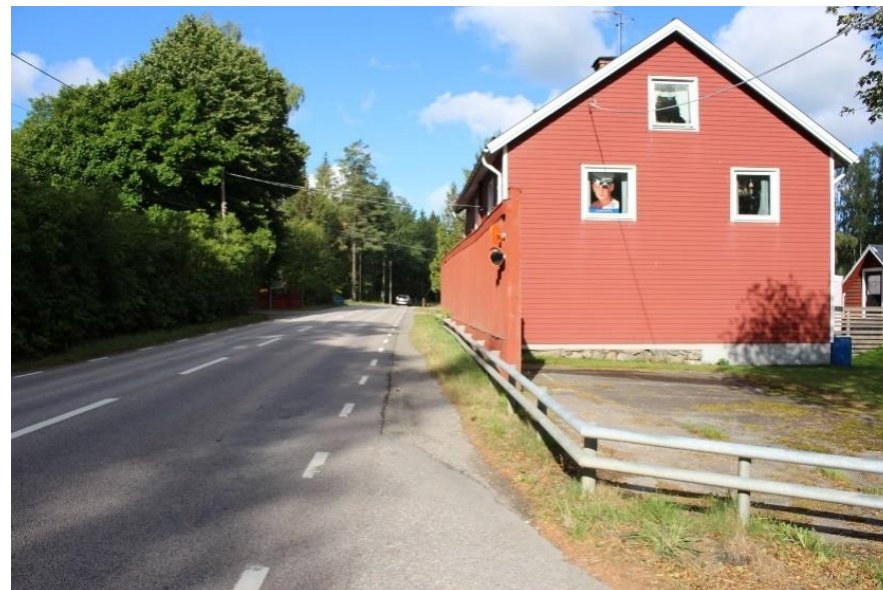
Till handelsboden hörde även flera bodar som vid en notering hos Ingarö Hembygdsförening år 1970 nyligen rivits. På fastigheten finns idag en låg rektangulär bod med flackt tak, rödmålad locklistpanel och tre äldre träportar, varav ett par med säreget rusticeringsmönster.

Figur 23. Vy västerut, från Eknäsvägen.

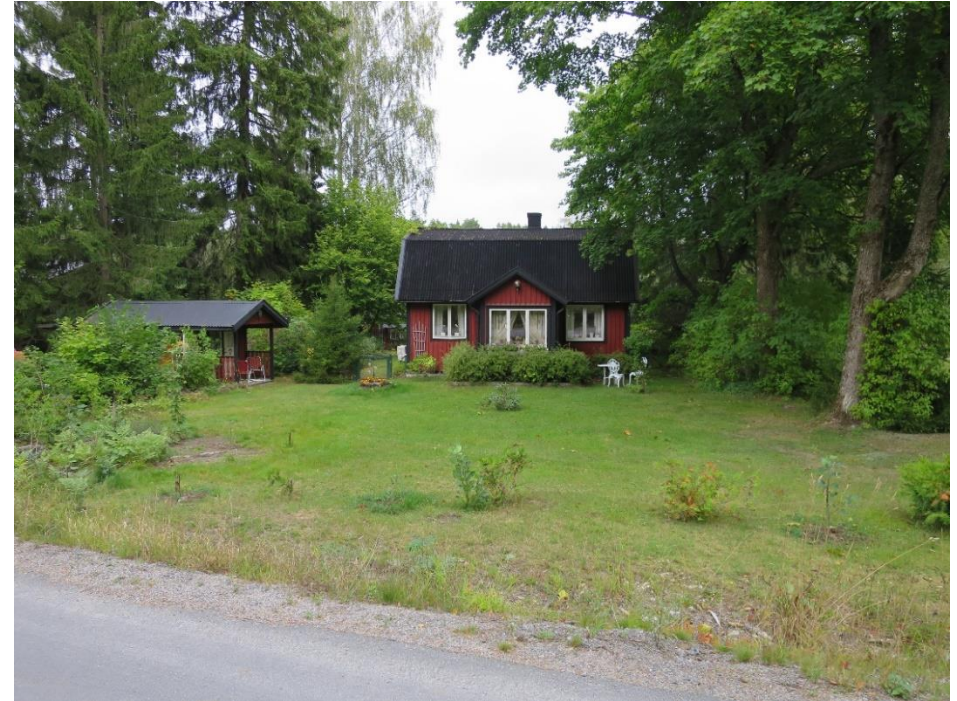
Figur 26.

På fastigheten finns två äldre byggnader varav huvudbyggnaden är en av få kvarvarande i norra Återvall som fortfarande representerar den byggnadsvolym och traditionella gestaltning som företräder på 1930-talets bebyggelseutveckling i norra och södra Återvall. Byggnaden har huvudsakligen bevarad volym och en långvarig historia som fysisk markör med anknytning till områdets bebyggelseutveckling. Det bidrar till att ge byggnaden ett högt kulturhistoriskt värde. Takbeklädnad, vindskivor och fönster har bytts sedan ursprunget och en tidigare öppen förstukvist har byggts in. Vindskivor och husknutar är svartmålade vilket sannolikt är delar av en omgestaltning, samtida med det sinuskorrugerade plåttaket, förstukvistarnas inbyggnad och tillkomsten av kopplade fönster. I övrigt har byggnaden ett bevarat uttryck i form av takvinkel, rödmålade fasadpanel och vita fönsterbågar och låg fältstenssockel.

- Volym, skala och läge i landskapet
- Takvinklar
- Sekundära burspråk i anpassade utföranden
- Stående locklistpanel
- Fältstenssockel
- Delvis lokalanpassad färgsättning: röd fasad, vita fönsterkarmar och bågar

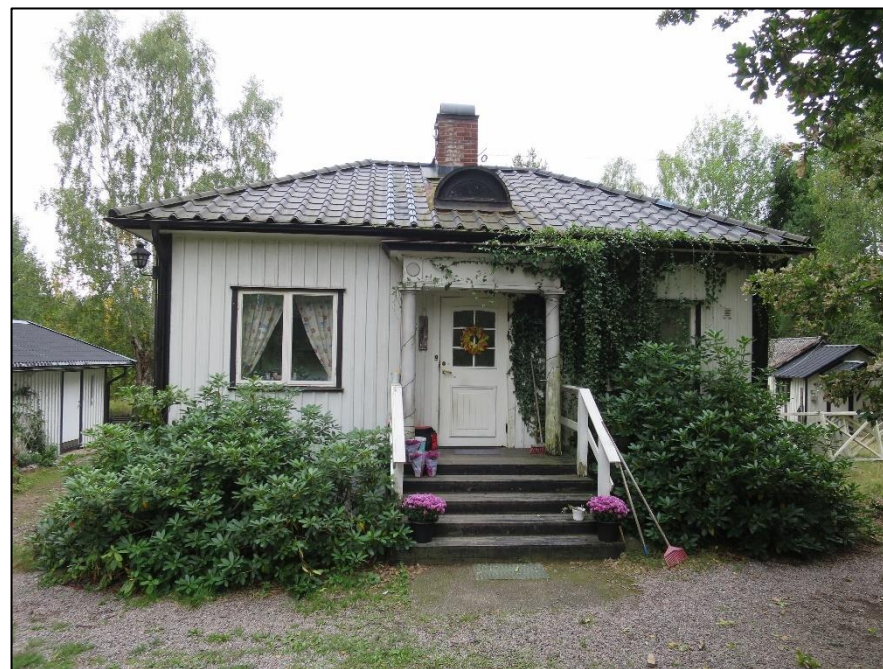
Figur 29.

På fastigheten finns tre byggnader. En huvudbyggnad och två komplementbyggnader.

Huvudbyggnaden representerar ett begränsat antal kvarvarande byggnader i Återvall som i någon mån har bevarat ett särpräglat klassicistiskt 1930-talsuttryck. Entréfasaden är den mest välbevarade och har karaktäristiskt, klassicistisk uppställning - fasadportik, listinklädda fönster, flackt valmat tak med centralt placerat lunettfönster och en bred granittrappa. Den ursprungliga byggnadsdelen, med sin välbevarade listtäckta panelfasad är ett relevant arkitektoniskt historiedokument för Återvall och bedöms därmed vara av kulturhistoriskt värde. Byggnaden har dock genomgått en del förändringar – baksida har genomgått en förvanskande om- och tillbyggnad, entrédörren är utbytt och taket är belagt med plegel (korrugerad takplåt i förenklat tegelmönster) – vilket sammantaget förtar något av byggnadens stilenliga uttryck och kulturhistoriska värde.

Det större uthuset har gestaltande uttryck som talar för att dess äldre del är från områdets tidigare epok, samtida med huvudbyggnaden samt har volym – småskalig och låg – som korresponderar med områdets övriga traditionsbundna 1930-talskaraktär. Uthuset har genomgått en om- och tillbyggnad på senare år.

- Volym och takform (ursprunglig del)
- Huvudfasadens centralmotiv med portik, portikfönster
- Locklistpanel
- Murad skorsten
- Symmetriskt placerade tvåluftsfönster.

- Volym och takvinkel
- Flerkupigt taktegel (äldre byggnadsdel)
- Fönster med spröjs
- Burspråk på den äldre byggnadsdelen

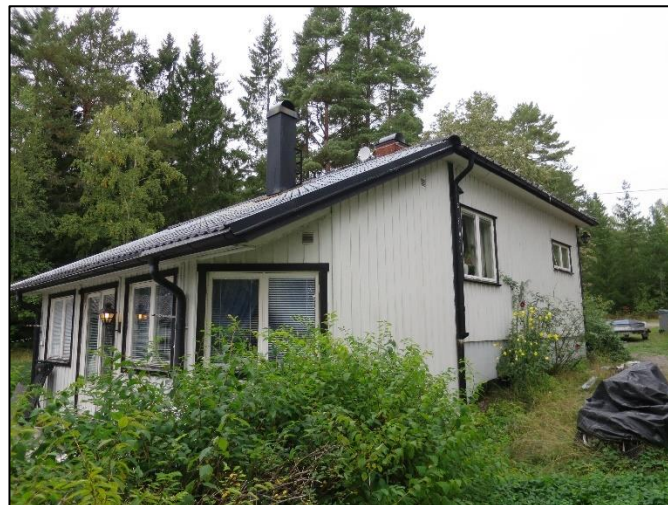
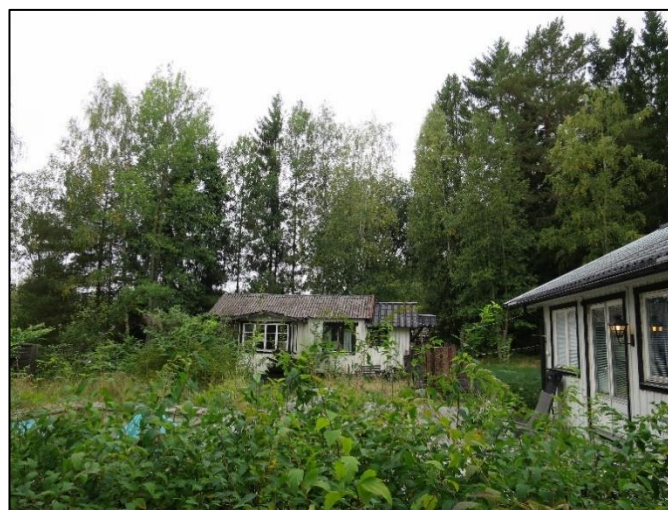
Figur 30, 31.

Äldre byggnad med välbevarat exteriört uttryck från 1930-talets karaktär i området.

Enligt uppgift är byggnaden en av flera arbetarbostäder som uppfördes på 1930-talet för den intilliggande cementindustrin. Det ska ha uppförts ytterligare en handfull arbetarbostäder i anslutning till industriområdet. En kraftigt om- och tillbyggd sådan finns bland annat på en fastighet strax väster om denna, nuvarande Vallbo 1:9.

Byggnaden är ett av mycket få kvarvarande exempel i området där ursprunglig karaktär i huvudsak är välbevarad och tydligt avläsbar. Den har även en historisk koppling till områdets ursprungliga industriverksamhet. Byggnaden bedöms därför ha ett särskilt högt kulturhistoriskt värde.

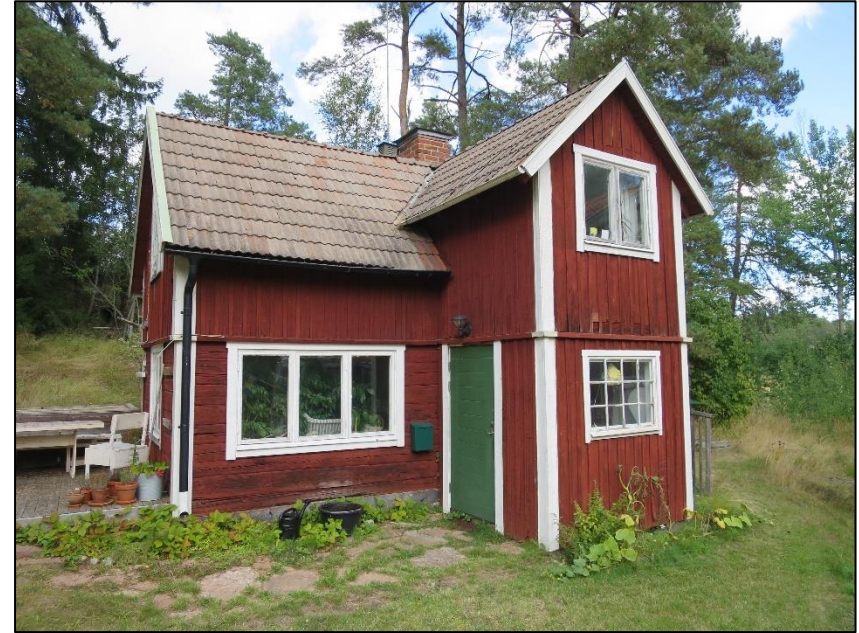
Figur 32.

- Takvinklar, skala, sammansatt volym
- Flerkupigt taktegel
- Locklistpanel i kombination med exponerad timmerstomme
- Murad skorsten i tegel, med utkragat krön
- Två och treluftsfönster, spröjsverk
- Ursprunglig dörröppning
- Färgsättning: röd fasad, vita och gröna snickerier

Taket, särskilt det norra takfallet mot slänten bör skyndsamt restaureras så att inte byggnadens stomme eller övriga äldre byggnadsdelar skadas. Byggnaden har mycket låg grundläggning och obetydlig sockel. Därför är det särskilt viktigt att marknivån inte höjs, att löv och skräp hålls undan kring byggnaden så att inte grunden skadas.

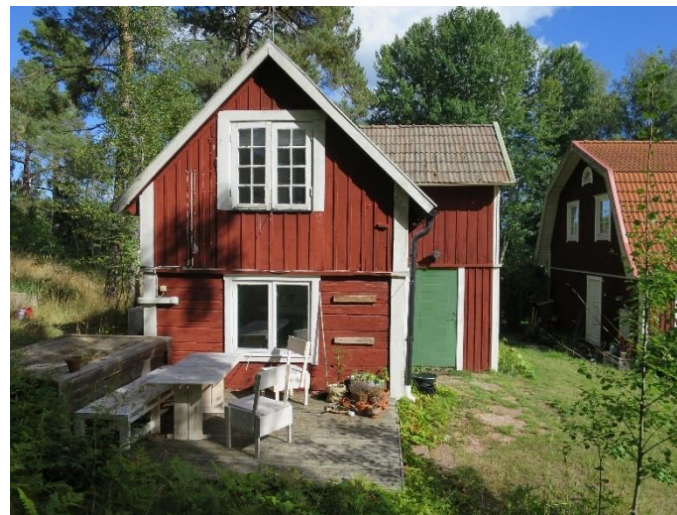
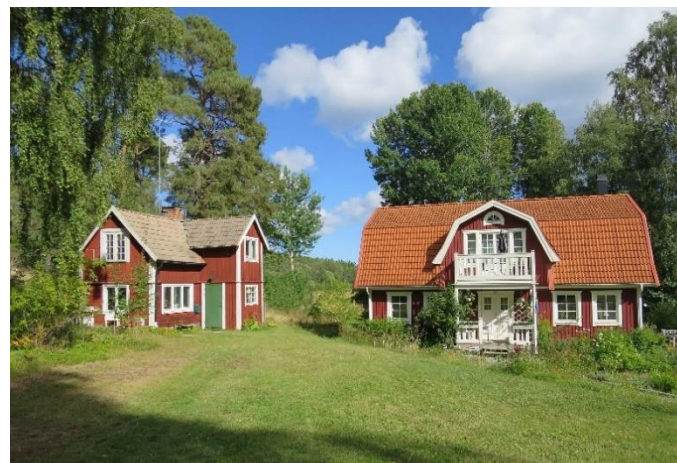
Figur 33, 34.

På fastigheten finns det fyra byggnader, varav en huvudbyggnad och en komplementbyggnad som båda är timrade med bevarad äldre karaktär.

Enligt uppgift från Ingarös Hembygdsförening är huvudbyggnaden ursprungligen ett härbre från Floda (sannolikt Floda socken i Dalarna, eftersom det också omnämns som "Dalahärbret"). Byggnaden ska ha flyttats till Täby, innan det än en gång flyttades till nuvarande plats. Vid en jämförelse mellan hembygdsföreningens äldre bildmaterial och husets nuvarande utförande kan konstateras att det genomgått omfattande ombyggnader och omgestaltning sedan det kom till platsen. Möjligen ingår några timmervarv från det ursprungliga härbret i komplementbyggnaden.

Byggnadens historik, dess traditionsbundna arkitektur och karaktär bidra till ett byggnadsteknikhistoriskt värde. I hembygdsföreningens dokumentation av byggnader i området är "Dalahärbret" en av få byggnader som särskilt lyfts fram, med beskrivning över byggnadens flytt i omgångar och tämligen utförlig bilddokumentation. Bedömningen är därmed att byggnaden som lokalhistoriskt intressant fenomen med ett kulturhistoriskt värde.

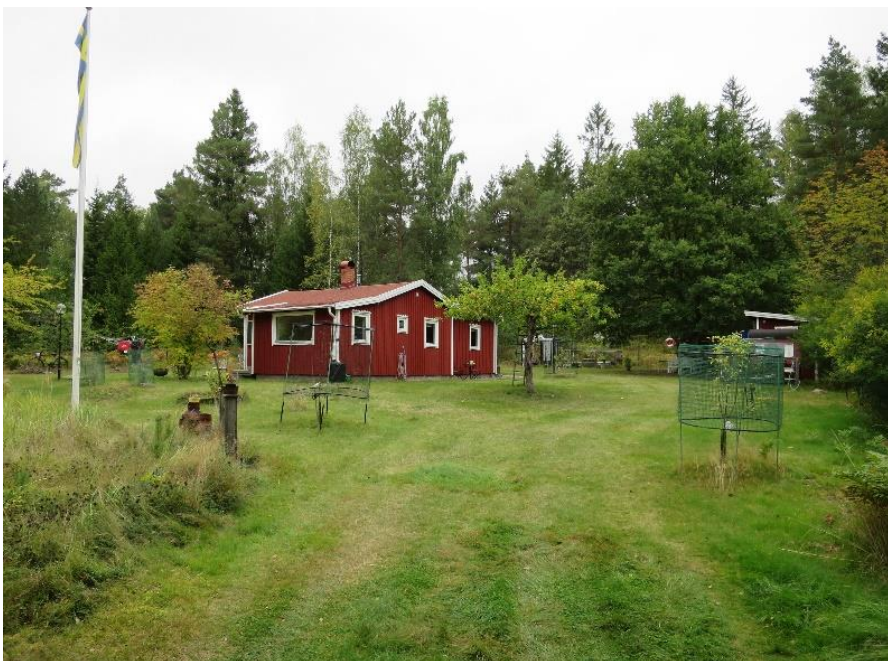
*Figur 39.*

Här redovisas ett fåtal uppmärksammade exempel på tidig utveckling, till- och ombyggnad i norra Återvall, fastigheterna Återvall 7:3 och Återvall 1:11.

*Byggår: 1952*

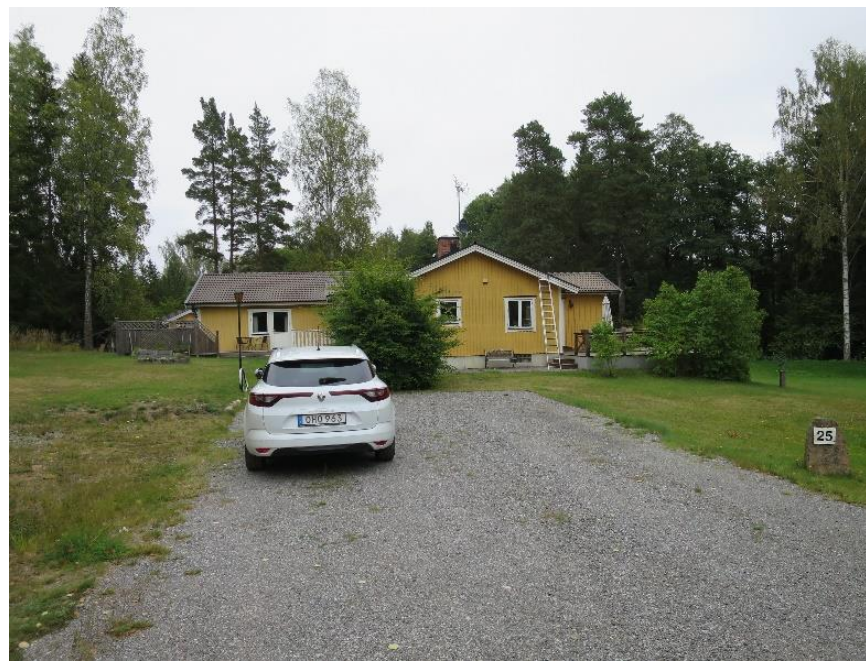
*Figur 40.*

*Byggår: 1945*

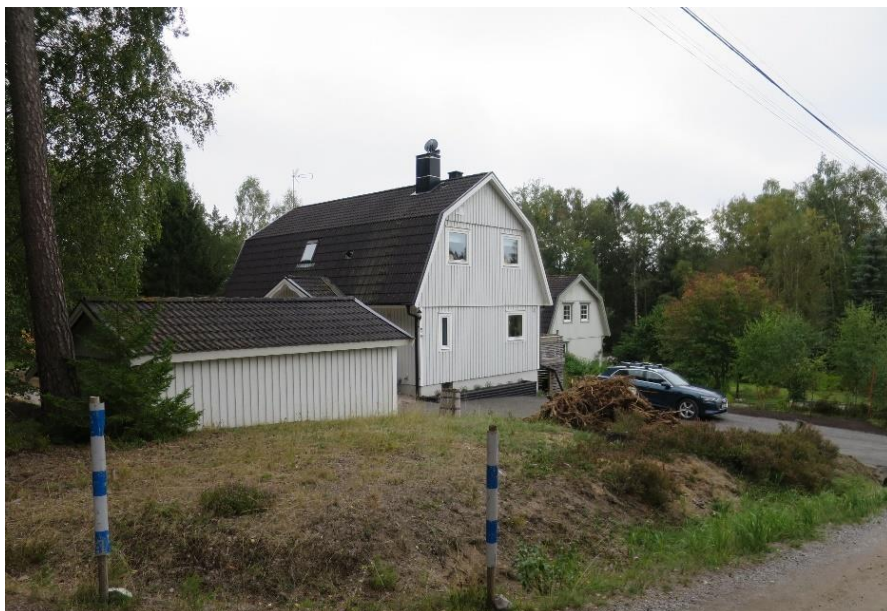
Här redovisas ett fåtal uppmärksammade, representativa exempel på mer offensiva till- och ombyggnad i norra Återvall, fastigheterna Återvall 1:18 och Vallbo 1:9.

Byggår (enligt Fastighetsregistret): 1943

Figur 41. Återvall 1:18. I bakgrunden skymtar Återvall 1:8, från 1989

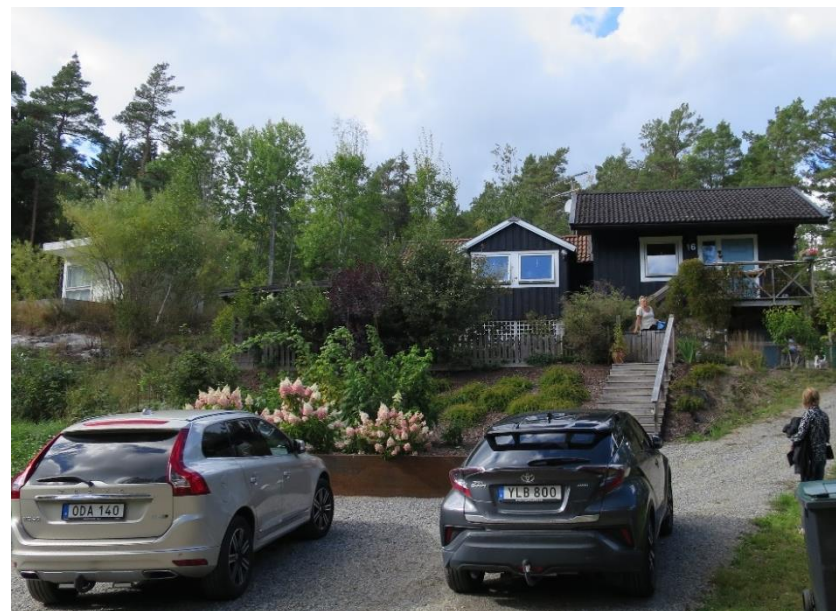
Figur 42. Vallbo 1:9

Byggår (enligt Fastighetsregistret): 1920
